地磁気世界資料解析センター News

3. 観測ロケットによる磁場測定と地磁気観測所における較正試験

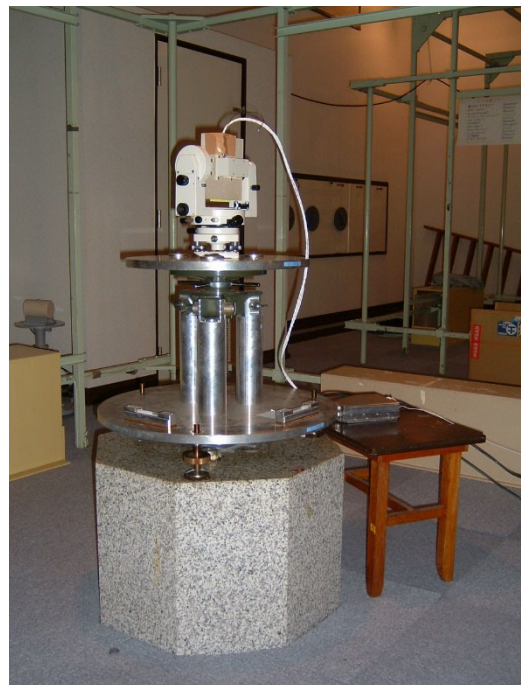
<写真1 : S-310-38号機搭載の磁力計を地磁気観測所の比較較正室で較正している様子。白いケーブルの先にある白い直方体がセンサ、右下の木の台の上の銀色の直方体が回路部。>

地上に固定して設置して地磁気を測定する場合と異なり、基準面に対する各軸の測定方向を精密に較正する必要はありませんが、各軸間の測定方向がなす角と感度はできるだけ正確に較正する必要があります。地磁気観測所の比較較正室における磁場の毎秒値を提供頂き、それと磁力計からの出力値を比較することによって軸間角度や感度較正值を求めてきました。一日目の午前中に機材の搬入とセットアップを行い、午後1セットのデータを取得、二日目の午前と午後それぞれ2セット目、3セット目のデータ取得、撤収というのが標準的な流れです。試験を支援いただきました地磁気観測所の皆様には、改めてお礼を申し上げます。地磁気観測所にかがう度に施設の案内をして頂き、これも柿岡に行く楽しみの一つとなっています。

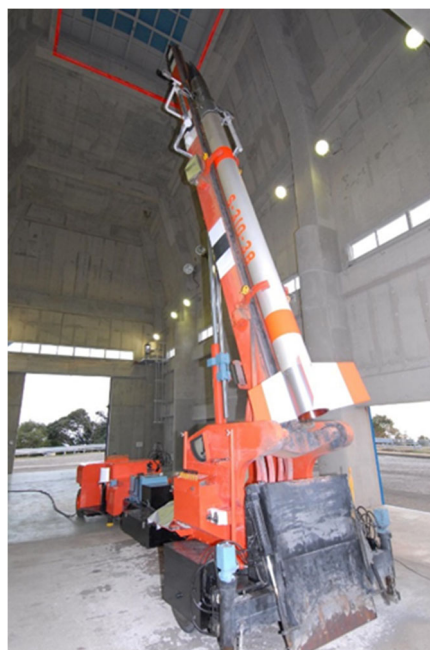
<写真3：打ち上げ前のS-310-38号機。打ち上げの時には、この建屋の天井（赤い枠）が開き、ロケットはそこを通過して上昇する。>
